# Nuevas aportaciones sobre la pintura del alfarje mudéjar del Monasterio de Santo Domingo de Silos (Burgos)<sup>1</sup>

**Ana Carrassón López de Letona**

Restauradora de Escultura del IPCE

El Instituto del Patrimonio Cultural de España ha efectuado dos intervenciones de conservación en el Monasterio de Santo Domingo de Silos entre los años 2003 y 2006. En este artículo se ofrecen algunos datos técnicos de gran interés sobre la pintura del alfarje mudéjar, datado a finales del siglo XIV, de esta institución monástica. La problemática de la intervención ha llevado a su directora, restauradora del IPCE, a diseñar e implantar una metodología específica, acorde con la naturaleza del Bien Cultural tratado, especialmente en lo que se refiere a las características de su técnica pictórica, la preparación de las maderas y a sus sistemas constructivos.

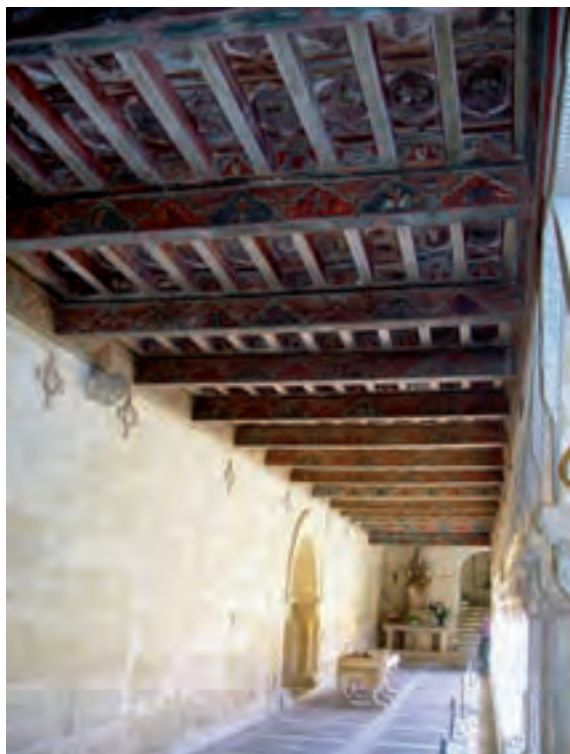
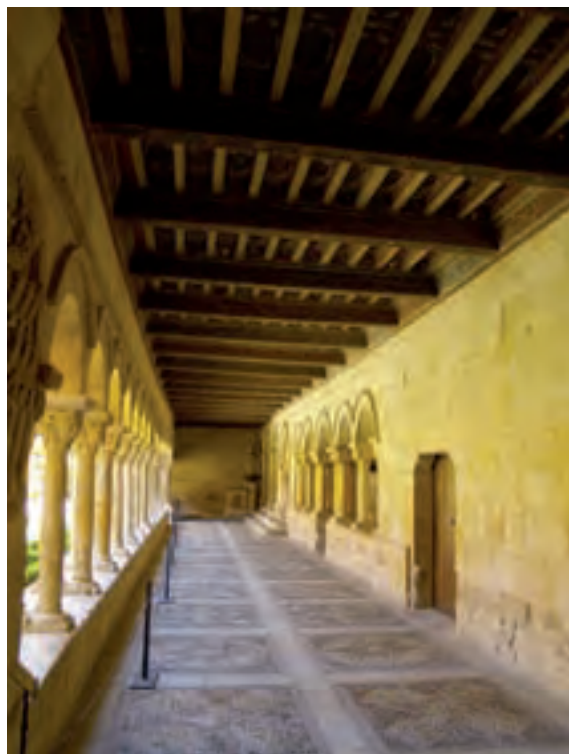
El presente artículo expone una serie de datos técnicos de interés sobre la pintura del alfarje mudéjar del Monasterio de Santo Domingo de Silos, estudiados con ocasión de los trabajos de conservación que se llevaron a cabo por parte del Instituto del Patrimonio Cultural de España (IPCE) en dos intervenciones realizadas entre 2003 y finales de 2006. Foto 1

El alfarje data de finales del siglo XIV, cuando sustituyó a otro anterior destruido por completo en un incendio fechado en 1384, siendo en todo caso más de siglo y medio posterior a la edificación de su claustro superior. Se trata de un forjado de piso realizado con madera de pino de la zona, cuya decoración pictórica cubre por completo la superficie de madera vista<sup>2</sup>. Estilísticamente, la pintura

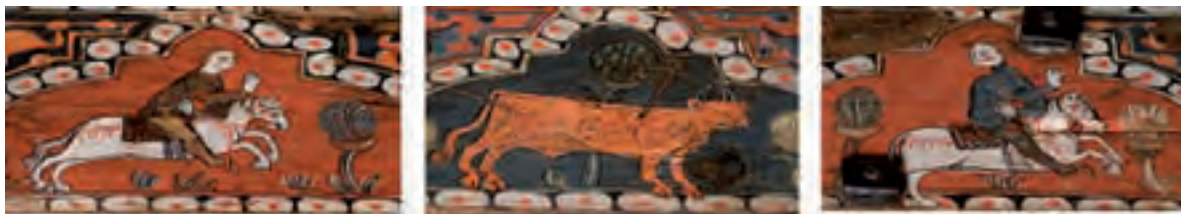
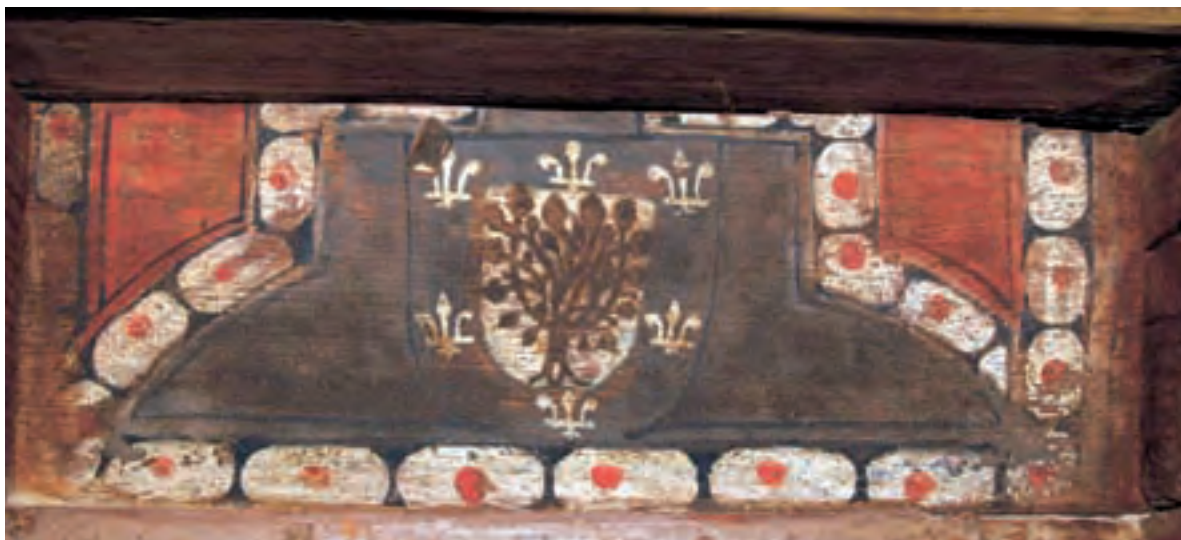
Foto 4: Arriba, plano de localización y medidas de las calles.

Una vez se cuenta con las planimetrías realizadas en el estudio de funcionamiento del sistema estructural y constructivo, se inicia el examen y recopilación de las características de la pintura en función de cada uno de los elementos de madera que forman parte de la estructura. En esta ocasión, se procedió a individualizar las técnicas y secuencias empleadas sucesivamente en las 12 piezas diferentes que componen la armadura: viga maestra, viga, alicer, tocadura, falsa solera, vigueta, tabica, cinta, cinta de menado, toro o bocel, saetino y tabla de cierre. **Foto 4**

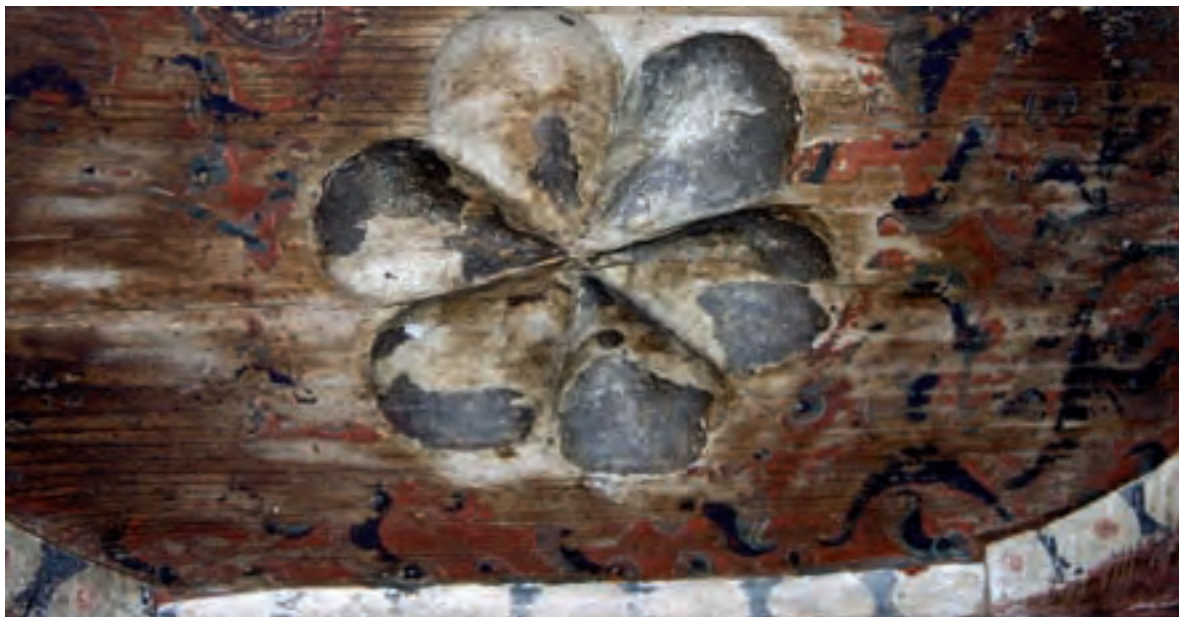
Foto 6: A la derecha, para pintar el árbol del escudo se ha utilizado cardenillo.

Foto 5: Arriba, escena con toro en tres registros.

El color verde tiene una menor presencia si lo comparamos con el resto de pigmentos. Sin embargo, se ha conseguido de dos formas. Por un lado, se utiliza el *cardenillo* con aceite, que a modo de capa

trasparente aparece en las tocaduras y en los árboles de los escudos <sup>19</sup>. En otros casos, el verde se ha obtenido mezclando oropimente e índigo, presente en los arbustos y ropajes de las escenas <sup>20</sup>. Se han localizado, así mismo, dos tipos de pigmentos negros, uno por calcinación de huesos y el otro a base de carbón vegetal. Normalmente, el negro se utiliza para los perfilados y en algunos trazos de los motivos vegetales. El oropimente es el componente utilizado para el color amarillo y ha resultado –con mucho– el más perdido, pues sólo se han localizado restos en algunos campos, suficientes en todo caso para saber que su presencia en el alfarje era importante y para hacernos idea de la combinación y riqueza de su colorido. Fotos 11 y 12 (en páginas siguientes)

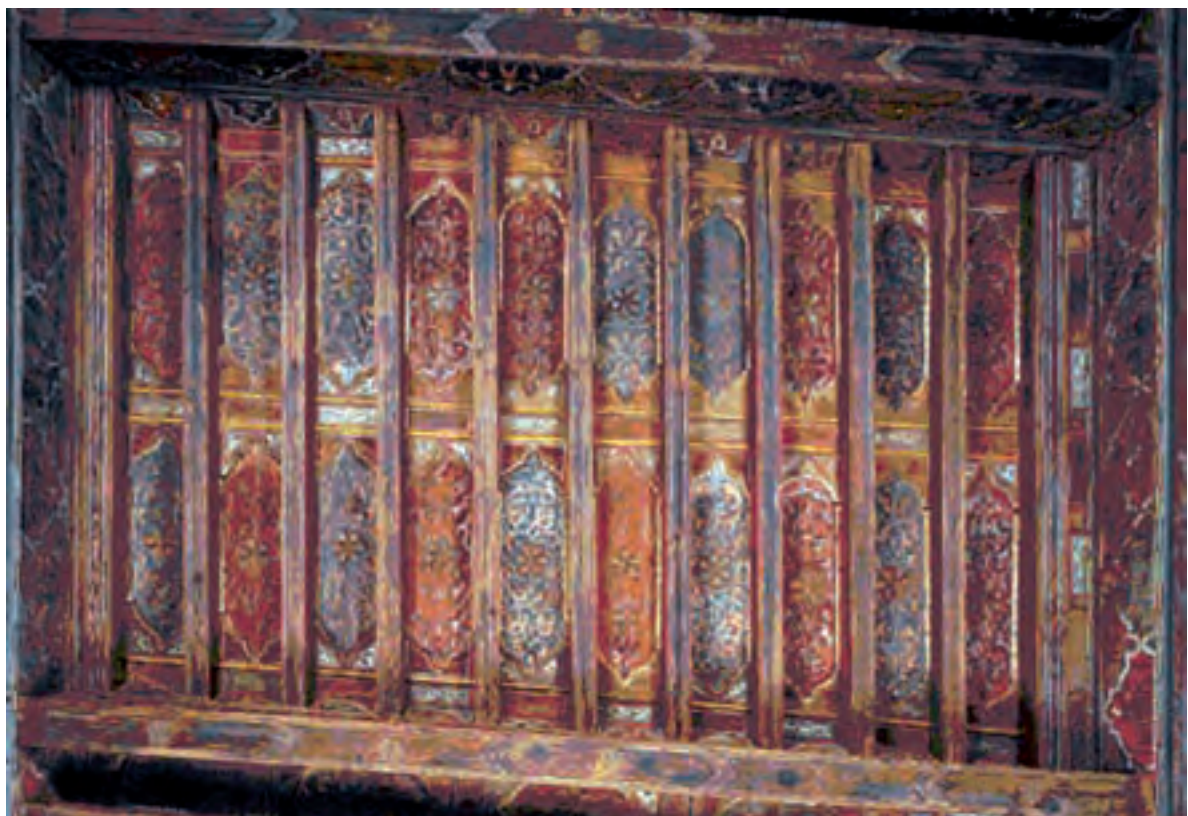
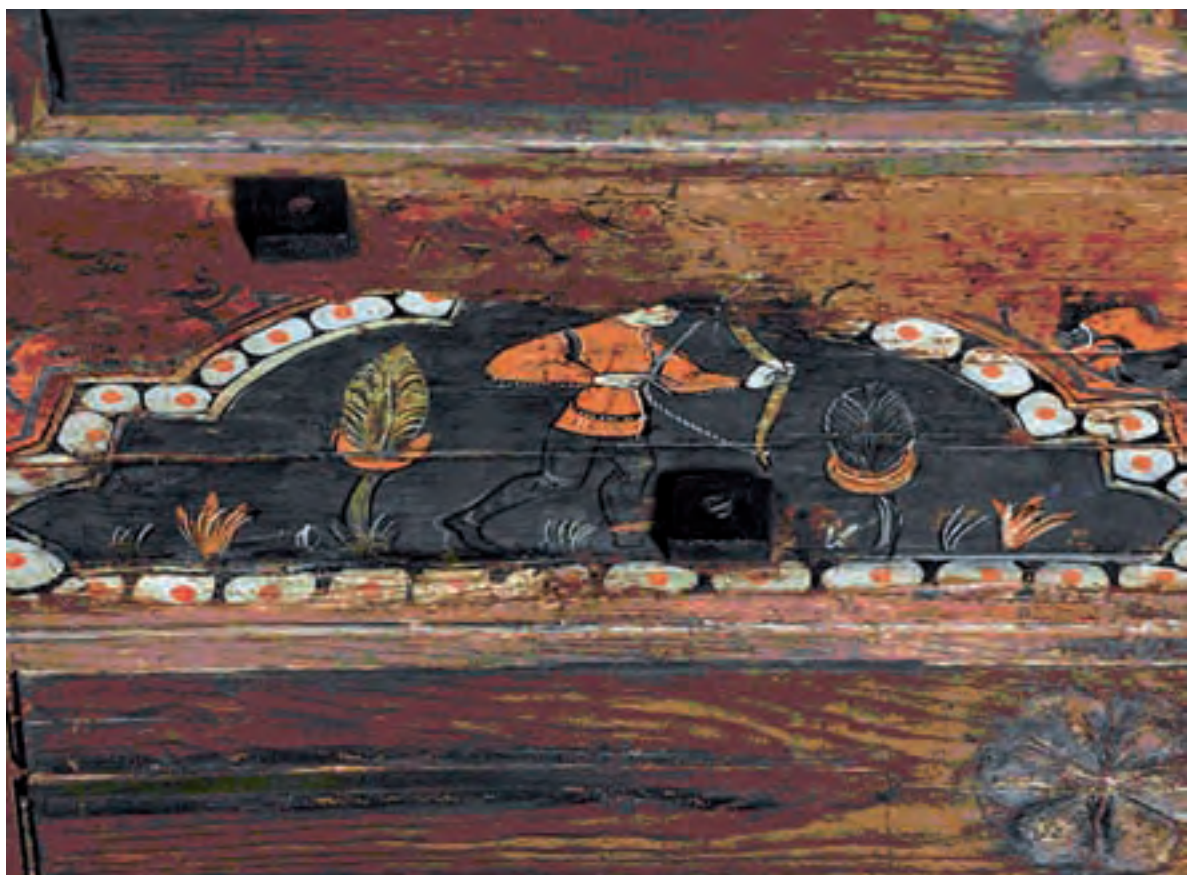
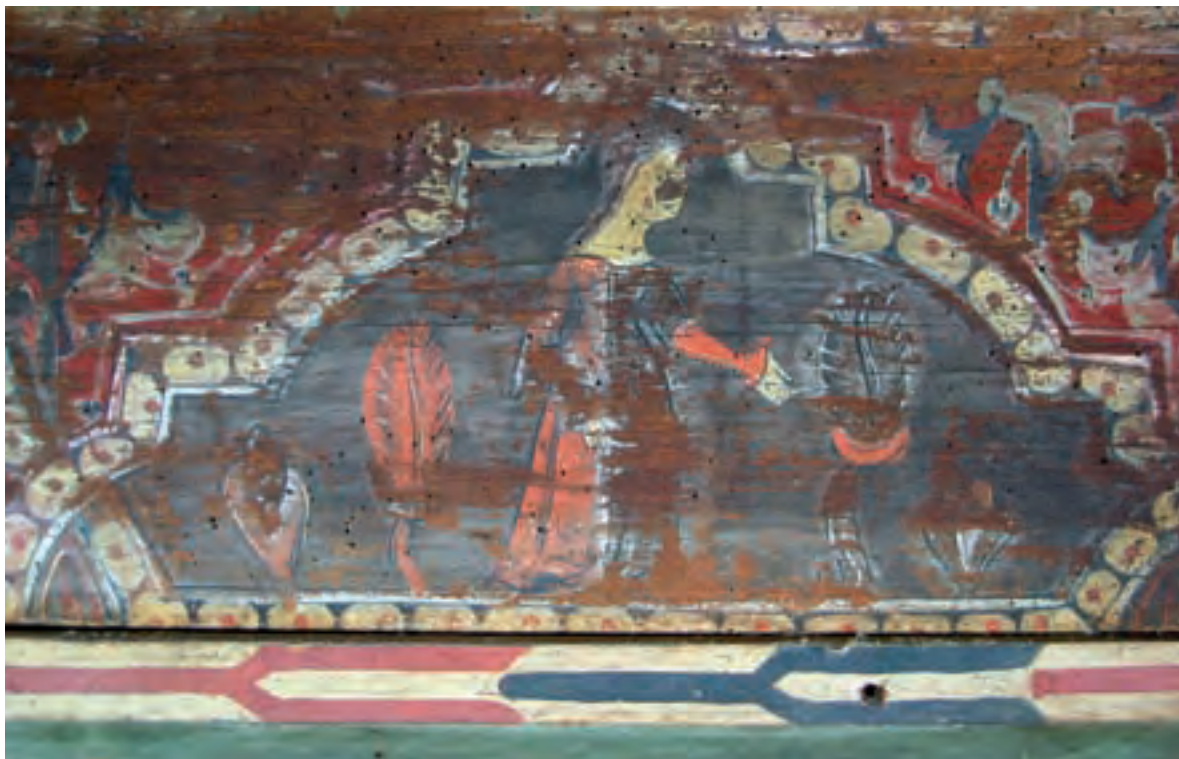
Foto 7: Arriba, la roseta tallada en las tablas de cierre está decorada con plata.

Foto 8: Arriba, a la derecha, calle 4 galería oeste. Alternancia de colores azul y rojo en las vigas, aliceres y tablazón.

Foto 9: Abajo, a la derecha, detalle de policromía en una zona protegida. Se observa el azul en buen estado; y restos de oropimente en el arbusto de la izquierda y en el borde de la cinta superior que encuadra el azul del fondo.

que se extiende a todo el conjunto <sup>15</sup>. El juego de variantes se completa además con las piezas secundarias, y de menor tamaño, que están pintadas de una misma forma, como los saetinos –que siempre van en blanco–, las pequeñas molduras aboceladas –todas en amarillo– y las tocaduras con decoración de espuelas <sup>16</sup>. El esquema de colores de Silos reproduce unas constantes cromáticas y decorativas que se repite en muchas de estas techumbres <sup>17</sup>. Foto 8

**15** Si el último registro de una viga es rojo, el inmediato y primero del alicer será azul y así sucesivamente, creando una secuencia alternada de colores en el interior de cada calle.
